Н. Н. Головченко¹, Л. А. Смирнова², С. В. Аброськин³

Кирпичная кладка конца XIX — начала XX в. из р. п. Тальменка

Аннотация. В научный оборот вводятся сведения о случайно выявленной в ходе строительных работ в р. п. Тальменка кирпичной кладке подвального помещения со сводчатой аркой. Вскрытые параметры сооружения из красного кирпича: глубина 2,40 м, ширина около 3 м, длина около 6 м. Под сводом арки и в заполнении колодца плотно уложен крупный ломаный камень, наибольшие экземпляры которого достигают длины 30 см. Зафиксированные основные параметры кладки и кирпича позволяют датировать выявленную конструкцию концом XIX — началом XX в. **Ключевые слова:** Тальменка, кладка, кирпич, клеймо.

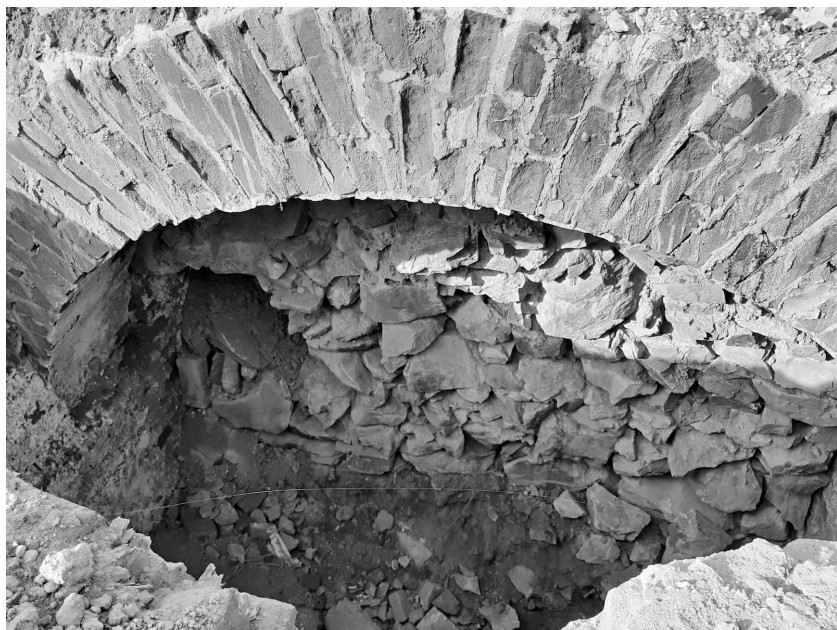
Рис. 2. Общий вид сводчатой арки подвального помещения. Вид с востока. Фото Н. Н. Головченко.

Дуговая распалубка арки «со щечками» датируется в широком хронологическом диапазоне XVIII–XIX вв. [1, рис. 4]. 10 рядов кладки с 10 швами стен по высоте равны 83 см, таким образом средняя толщина шва равна 2,1 см. Из-за сглаженных углов некоторых кирпичей тол-

щина шва может местами казаться несколько больше истинной. Фиксируемая по методу В. И. Якубени перевязка кирпичной кладки северной и южной стен колодца может быть определена как тычковая [1, рис. 2], характерная для 10–70-х гг. XIX в. Кладка восточной стены усложнена элементами цепной (полукрестовой) перевязки, применявшейся с 60-х гг. XIX в.

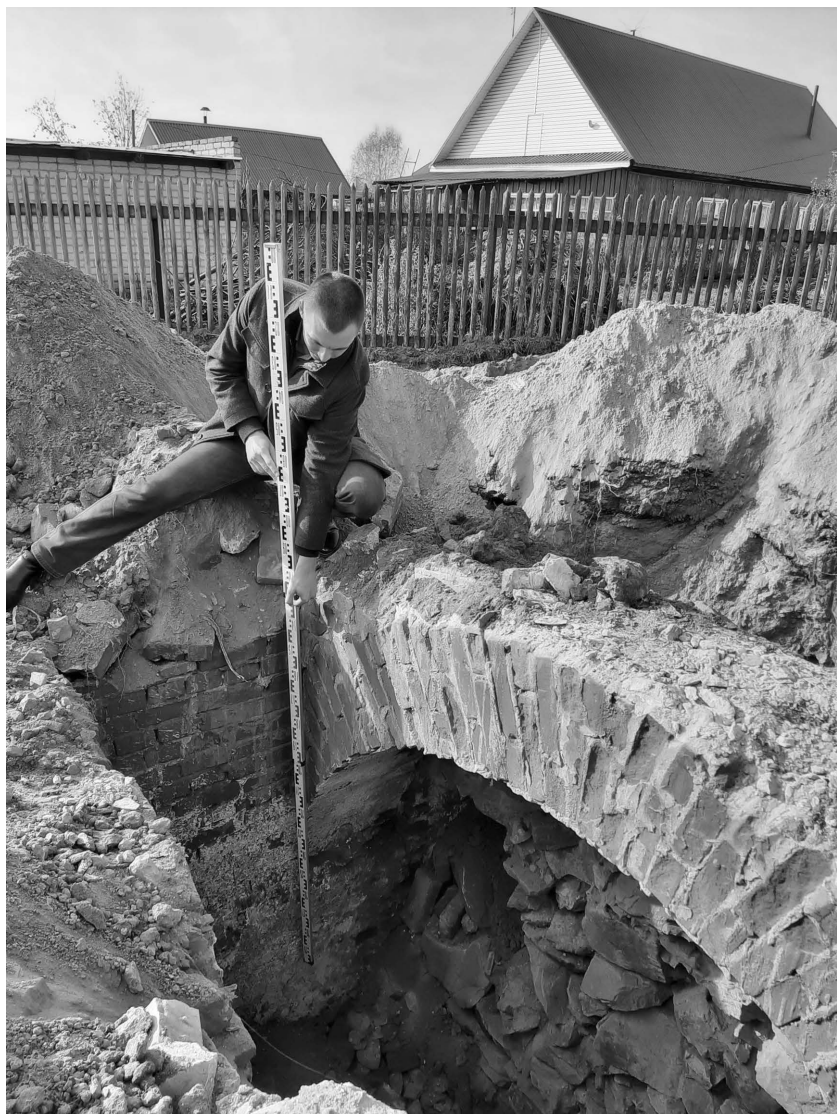
Рис. 4. Кладка южной стены подвального помещения. Вид с северо-востока.
Фото Н. Н. Головченко.

Под небольшим слоем грунта, снятым бульдозером, строителями обнаружен колодец подвального помещения с сохранившейся кирпичной кладкой и сводчатой аркой. Вскрытые параметры сооружения: глубина 2,40 м, ширина около 3 м, длина около 6 м (рис. 3, 4). Под сводом арки и в заполнении колодца плотно уложен крупный ломаный камень, наибольшие экземпляры которого достигают длины в 30 см. Рабочими была предпринята попытка расчистки дна колодца. Под слоем камней ими выявлен слой кирпичей, уложенных постелью без скрепления.

Кирпич скреплен сложным цементным раствором, содержащим в себе известь или включения иного белого минерала. По данным И. А. Киселева, цемент в России получает массовое применение также с 60-х гг. XIX в. [1, с. 5]. Швы кладки арки и стен не обработаны, поверх них была нанесена штукатурка, которая к моменту осмотра практически не сохранилась (рис. 4).

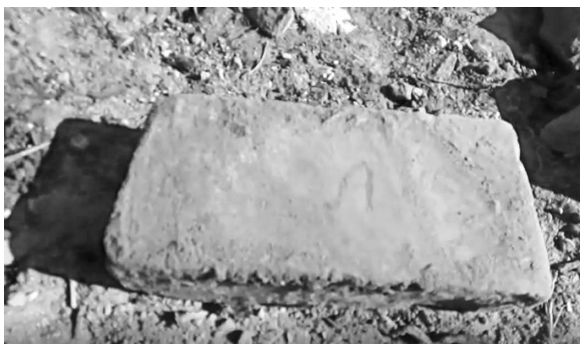
На одном из кирпичей, выпавшем из кладки, обследованной нами на улице Кирова, зафиксирован вдавленный на 3 мм штамп одной постели симметрично расположенной литерой «Л» (рис. 5), размерами

Рис. 5. Кирпич сооружения с литерой «Л». Общий вид. Фото Л. А. Смирновой.

30×30 мм. Клеймо графичное с чертами курсива, что свойственно концу XIX – началу XX в. [1, с. 11].

Как правило, литера на штампе кирпича обозначала первую букву фамилии хозяина завода-изготовителя. Просмотрев все имеющиеся списки кирпичных заводов в период с 1887 по 1914 г. в Барнауль-

ском уезде, ни одного производителя, фамилия которого начиналась бы с «Л», мы не выявили. В то же время в Томске было несколько заводчиков с фамилией на искомую букву, однако нет никакой уверенности, что кирпичи могли везти в Тальменку на такие большие расстояния. К тому же Тальменский район славится качеством местных глин, и в разное время на его территории располагалась масса собственных производств, связанных с этим сырьем.

Вероятно, скрывающийся под литерой «Л» местный производитель (в Барнауле и окрестностях было с десяток кирпичных заводов) не был включен в общероссийские справочники, где перечислены только крупные заводы, и его имя пока останется загадкой. Это задача для будущих исследователей.
